# 日本福島核電廠事故 說明與評析

2011年3月11日，日本時間下午2點46分芮氏地震儀規模9.0級的強震襲擊日本，進而引發東京電力株式會社的福島第一核能電廠發生輻射外釋的嚴重事故，引起全世界的關注。截至目前為止，事故還在持續演變中，以下簡單介紹福島電廠、說明核電廠的安全設計、嘗試交代事情發生的始末、並介紹核電廠嚴重事故的特質。

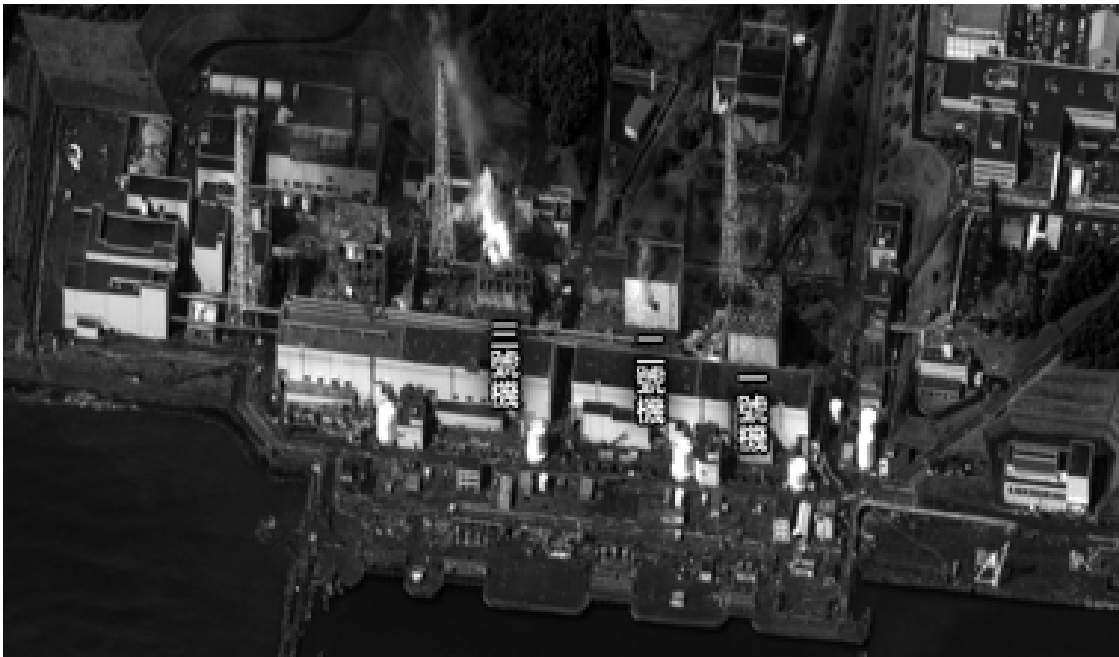
圖四：3月16日從衛星所拍攝的日本福島第一核電廠，從右到左分別為一、二、三號機。

福島電廠共有6部機，地震發生時有3部在運轉（一、三號機，圖四），其他3部

由於每個機組設備損壞的狀況不一樣，以及運轉人員採取措施的時間不一樣，故每個機組事故演變的過程與時序也不一樣，根據媒體的報導或網路的資料，福島一廠一號機的圍阻體功能正常，二號機與三號機圍阻體有可能損壞，但即使有損壞，應該也是洩漏，而非大型破口。一號機與三號機的反應器廠房嚴重損壞，二號機反應器廠房完好。

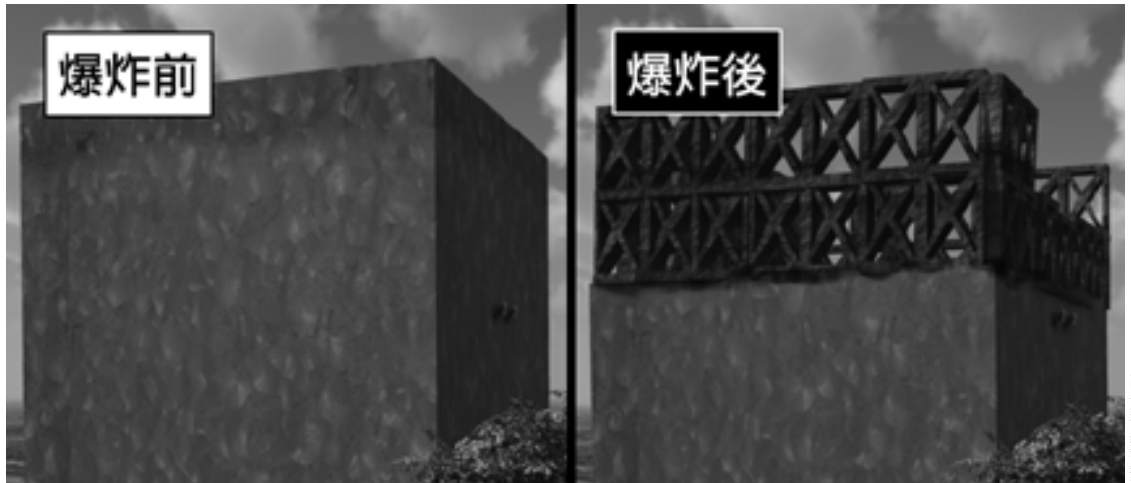
圖五：日本福島一廠一號機發生氫爆之後，上半部鋼筋裸露示意圖。

爐心裸露後，燃料棒護套溫度大幅上升，鋯合金材質的護套迅速被水蒸汽氧化，產生大量氫氣，燃料棒內揮發性較高之分裂產物（碘、銫與惰性氣體）自破裂的燃料棒釋出，進入圍阻體；但圍阻體持續接受衰變熱，溫度與壓力持續上升，達到設定值時，運轉員依《嚴重事故處理導則》進行圍阻體排放措施，透過間歇式的排放洩壓，避免圍阻體因過壓而完全喪失功能，圍阻體排放造成氫氣與放射性質進入反應器廠房，氫氣與氧氣接觸，產生氫爆；反應器廠房設計時，故意將上層結構減弱，若發生廠房內部爆炸，會造成廠房的上部解體，但不會傷到圍阻體，這是為什麼網路照片顯示，建築物上半部於爆炸後消失，只剩下鋼筋，但下半部仍然完好（圖五）；反應器廠房上部解體，經由圍阻體排氣，釋入反應器廠房的少量輻射物質已進入外界環境。新聞影片中顯示反應器廠房在爆炸後有大量的白煙，應該是釋出水蒸汽凝結後的水滴。

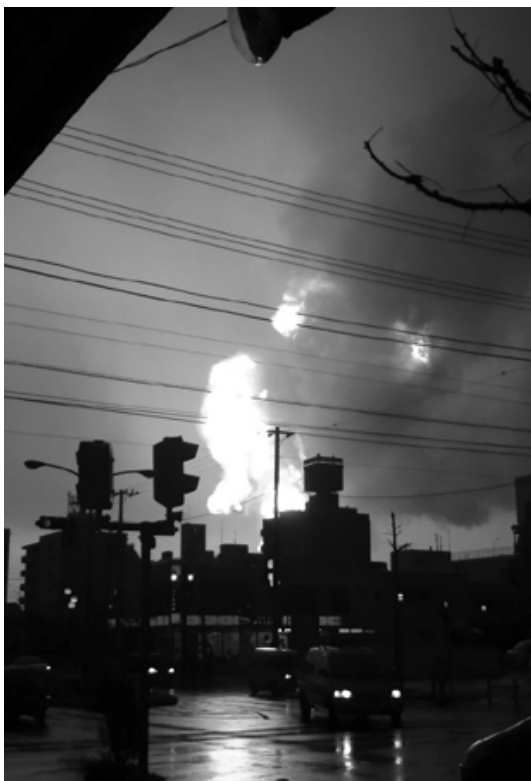
大家或許認為核電廠也太脆弱了，但這麼嚴重的天災，週邊設施無一倖免。一個運轉 30 年的電廠，能屹立不搖，未造成民眾的傷亡，證明了核電廠安全設計考慮的周詳。媒體沒有大幅報導的是化工廠與煉油廠的大火(圖六)，那些火災所造成汙染化學物質的排放，對環境的影響，絕對超過福島核電廠所釋出的放射性物質。

圖六：大地震之後，位於千葉縣的煉油廠也因煤氣外洩傳出大火，火勢一直到 3 月 21 日才完全撲滅。
