第四章 實驗結果與討論

4.1 液氣分離流道之製備與組裝

4.2 陽極端不同 GDL 之觀察

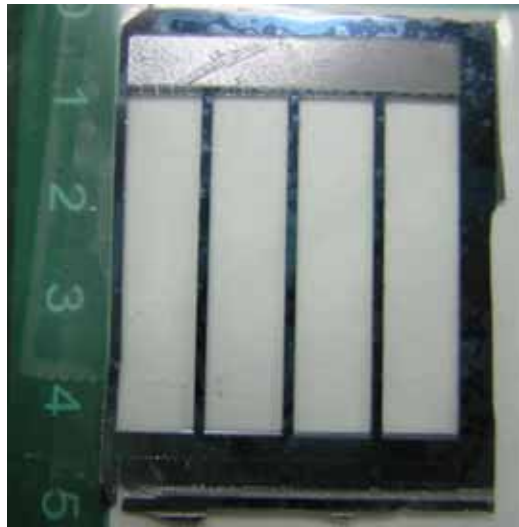
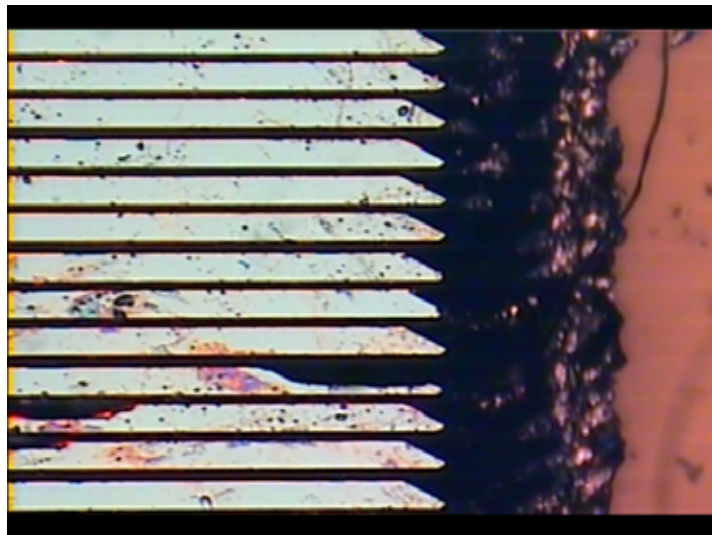
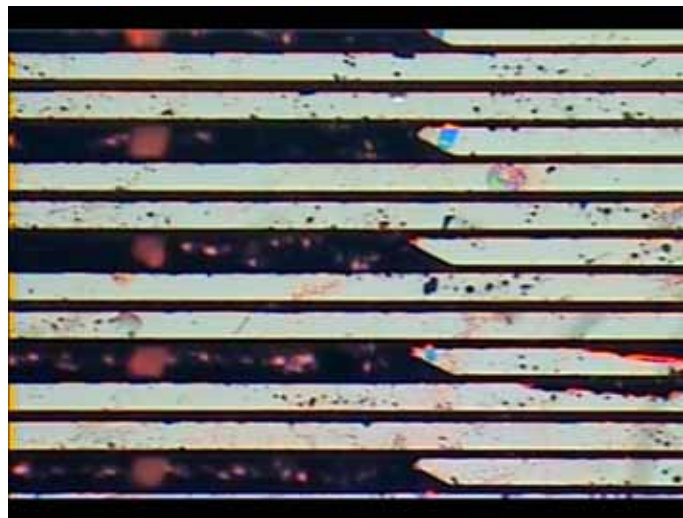
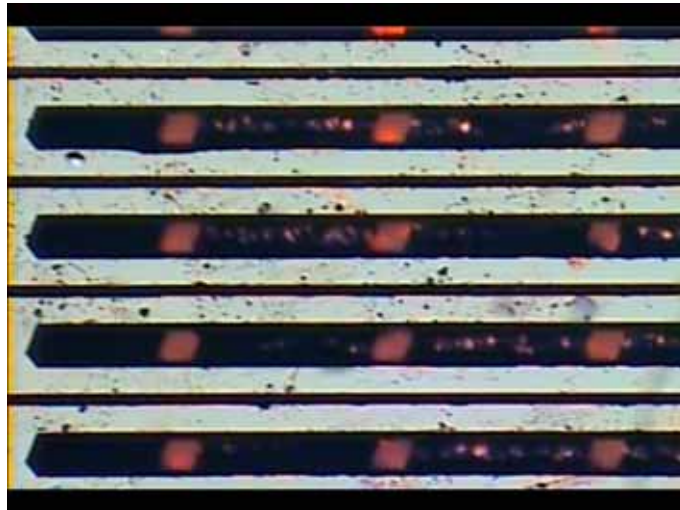
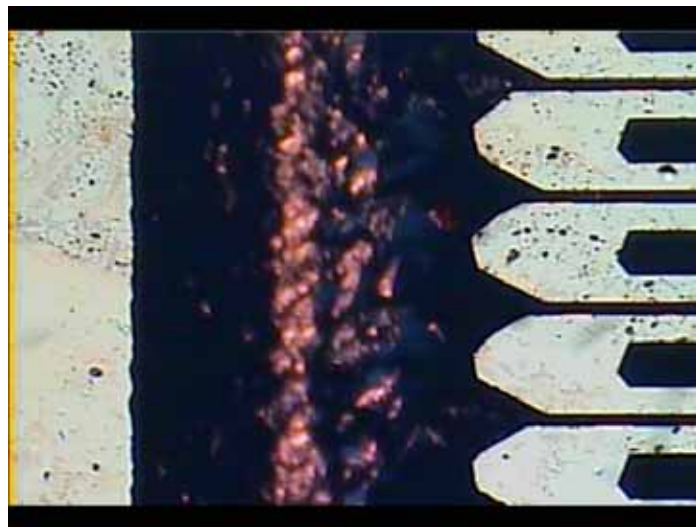
Fig. 4.1 液氣分離流道結構圖

(a)液氣分離結構整體圖

(b)液氣分離端(前端)

(c)液氣相流道

(d)排氣孔

(e)燃料回收段

於是必須將整個製程將以改良，首先使用 ICP 在背面進行深蝕刻，為了避免之前所發生的問題，則先將大區域蝕刻的光阻先不進行曝光顯影的動作，僅曝光排氣孔之部分，深蝕刻大約到 300 μm ，然後再進行原本的 KOH 製程，雙面對準並曝光顯影後使用 KOH 蝕刻，完成流道結構。另一種方法是繼續進行兩次 ICP 蝕刻(正反面)，這樣的優點是可以將流道蝕刻的很漂亮，而不會有側向蝕刻的問題，不過總共三次的 ICP 蝕刻太過曠日費時，以及所需費用昂貴，而且 ICP 機台不能吃穿的要求下，無論如何最後還是需要進行短時間的濕蝕刻，是以我們沒採用這方法。而最後使用 ICP +KOH 製程蝕刻出來的流道結構如圖 Fig. 4.1 所示。

由於使用濕蝕刻的關係，液氣分離流道的前端側蝕的情況相當嚴重，而且流道寬度相當狹小，進而導致拍攝時抓不到流道和流道壁的差異，另外，由於注入液體時候液面會震盪(有些液體由夾縫中流走)，導致焦距無法抓準確，使得畫面不是很清晰。

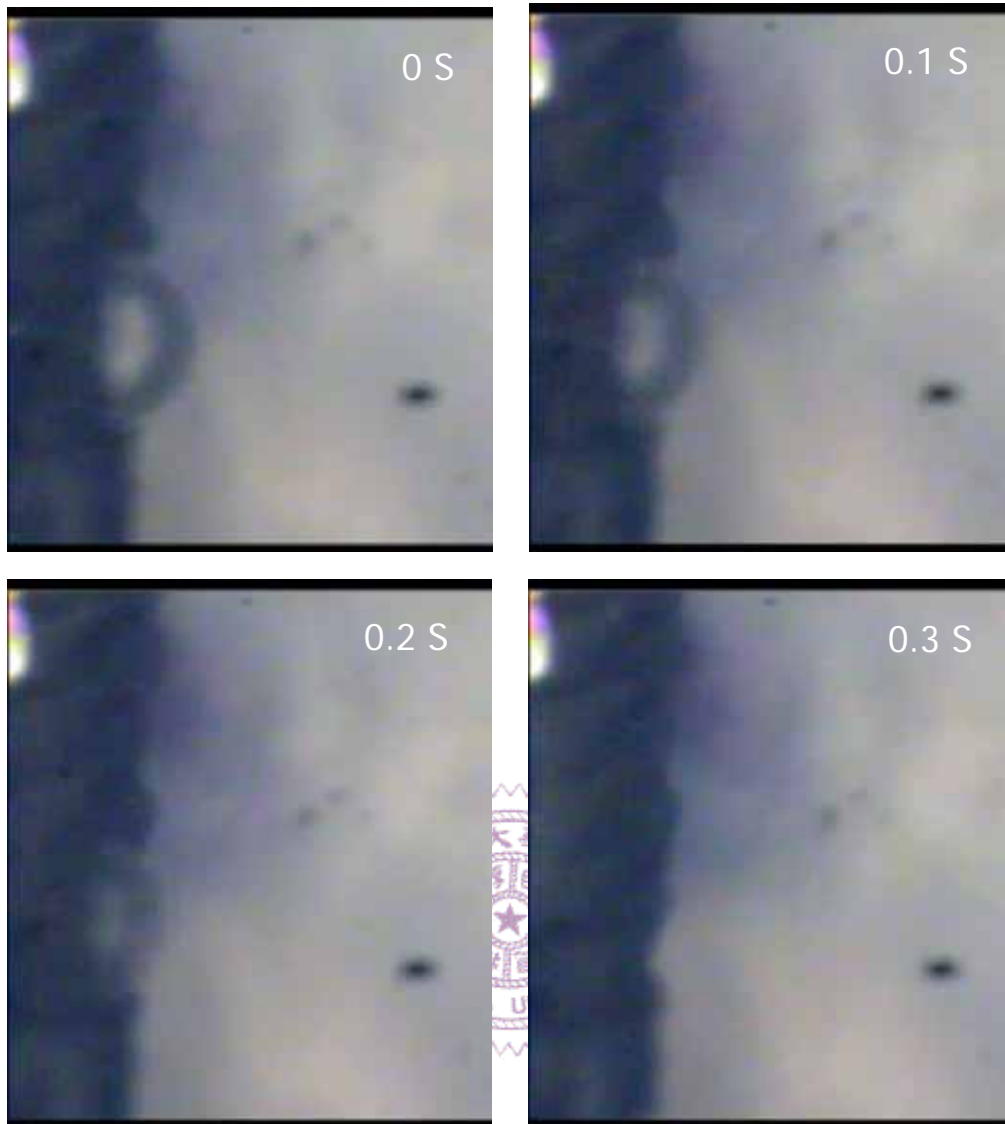
Fig. 4.2 排氣流道之氣泡排除過程

完成流道結構後，進行氣相流道的斥水性處理，從背面用噴霧器注入鐵氟龍溶液後，使用氣泡水來模擬反應，觀察其液氣分離之現象，結果亦可發現如同本實驗室 Lee and Wong[15]所觀察到的現象一樣，具有液氣分離的效果，而整體吸收氣泡的速度也相當的快速，在約半秒之內完成，如 Fig. 4.2 所示。

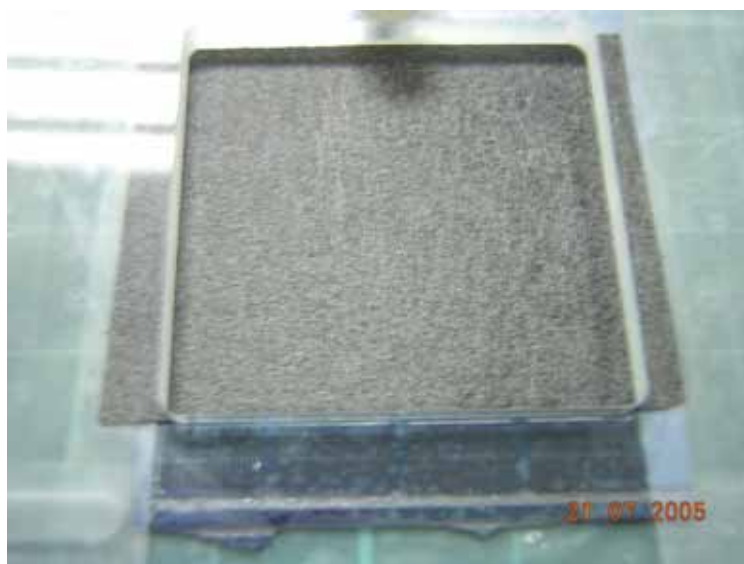
Fig. 4.3 流道結構與碳紙組裝圖

我們將先組裝碳紙以及流道結構(Fig. 4.3)，下方先不安裝 MEA，將顯微鏡反置由下而上來觀察是否有明顯排氣的現象，觀察結果如圖

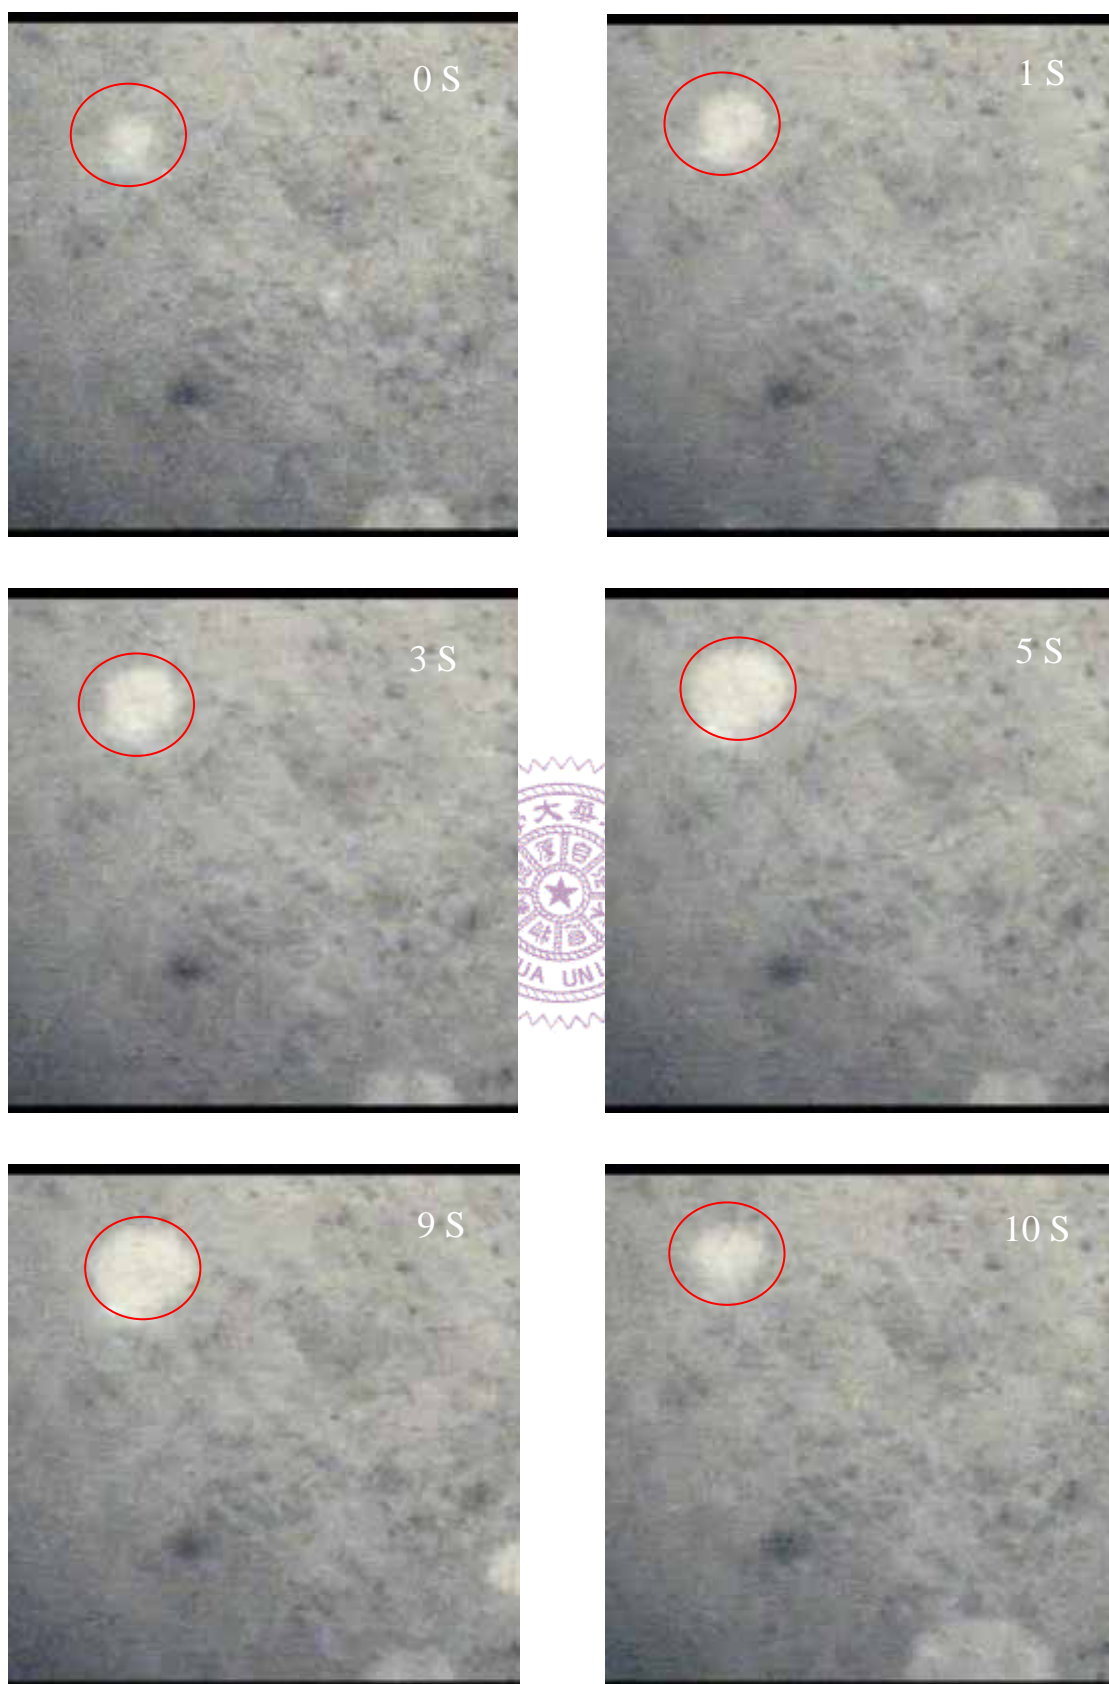
Fig. 4.4 碳紙排氣觀察

Fig. 4.4 所示。

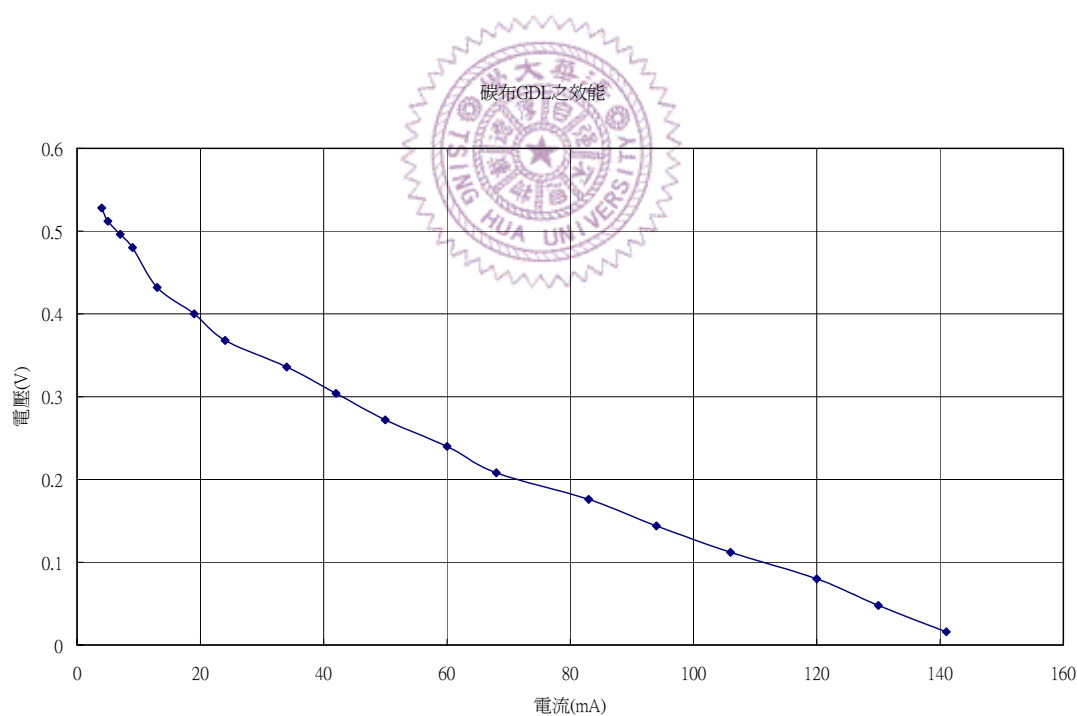
Fig. 4.5 用碳布為 GDL 之效能

我們將比較三種不同的 GDL，分別是斥水性的碳布、親水性的不鏽鋼網以及更親水的鍍金不鏽鋼網。首先先觀察五層 MEA 組，可以發現碳布 GDL 上僅出現少量的微小氣泡，經過一長時間反應後，會發現有局部地區產生一大氣泡，由於碳布為斥水性的緣故，氣泡會被碳布吸附在其表面上，此現象是因若有足供氣泡排出的出口，則附近累積的二氧化碳氣體會優先在此處排出，而形成個別較大的氣泡；不過第二次實驗時卻又沒發現此一現象，重複性並不顯著；效能測試結果如 Fig. 4.5，從圖得知效能依然不理想，代表集電方法仍須加以改進。

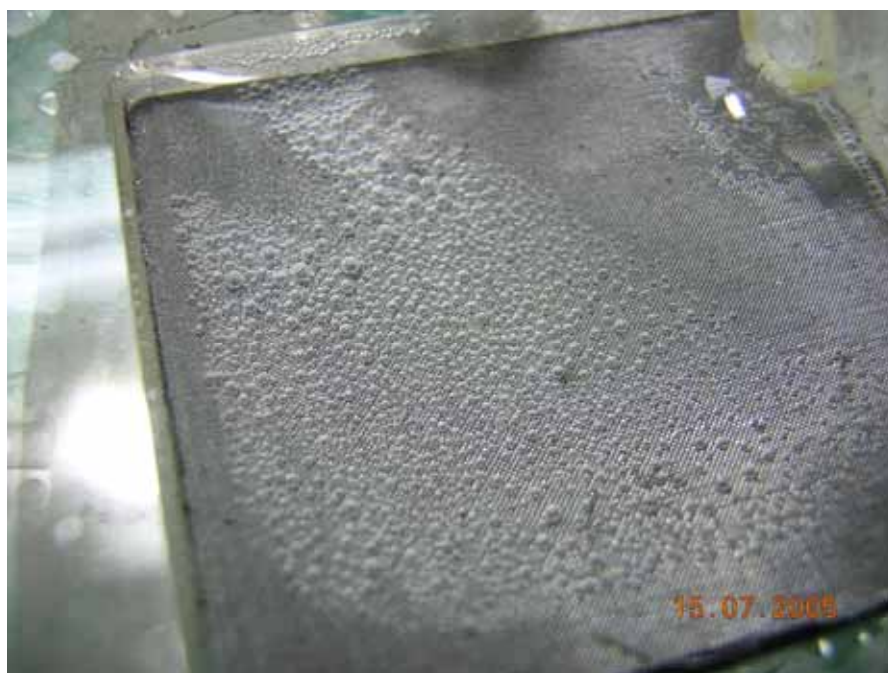
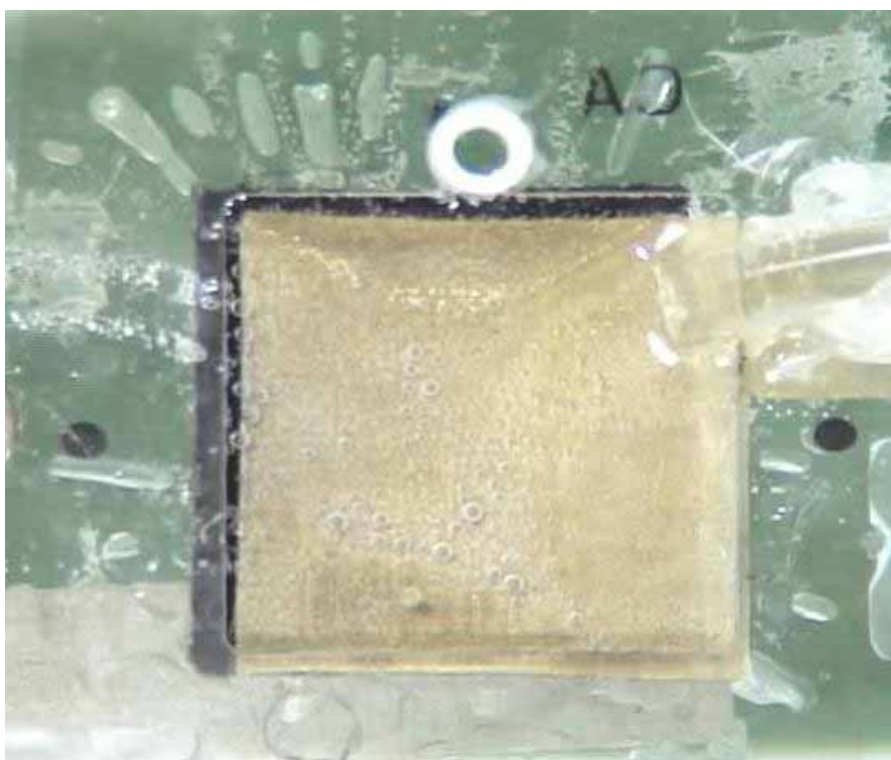
Fig. 4.6 親水性 GDL 排氣現象之觀察

接下來同時觀察不鏽鋼網以及不鏽鋼網鍍金的排氣現象(Fig. 4.6)，以及測試其效能(Fig. 4.7)，在觀察中我們可以明顯發現到，使用不鏽鋼網可以明顯看出氣泡產生，相對於碳布的氣泡產生就不明顯，而鍍金的不鏽鋼網冒泡泡的速度比沒有鍍金的來的明顯且快速，不過仍然有氣泡鎖附在網目上，更進一步使用顯微鏡來觀察氣泡被吸

(a)不銹鋼網 GDL 之排氣現象

(b)鍍金不銹鋼網 GDL 之排氣現象

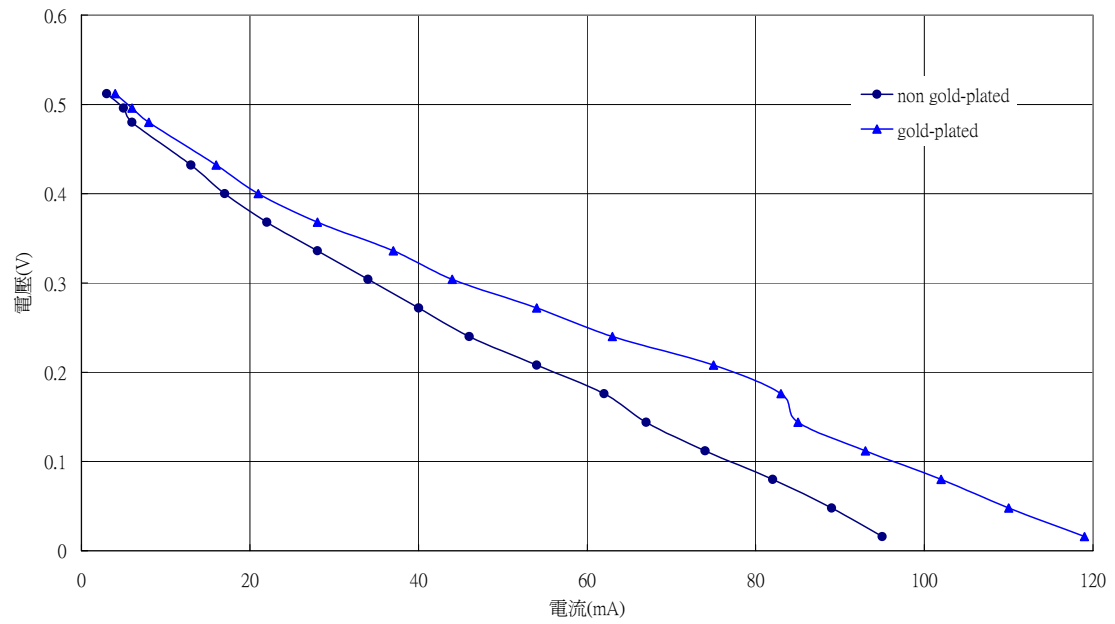
Fig. 4.7 不銹鋼網鍍金與否之效能比較

住之現象(Fig. 4.8)，由圖可發現，大部分氣泡都被鎖在編織的交點上，這可能是因為不銹鋼線交接處表面張力較強的原因，而在效能方面上，不銹鋼網鍍金的效能亦略優於沒有鍍金的不銹鋼網；另一方面，由於我們時間以及設備的限制，使用的鍍金方式比較簡陋，因此鍍金效果相對的並不良好，圖 Fig. 4.9 為 SEM 下不銹鋼網鍍金與否的差異，可以明顯發現鍍金的效果並不理想，預期使用電鍍的方式能夠獲得較好的鍍金表面，以及更佳效果。

不銹鋼網GDL效能

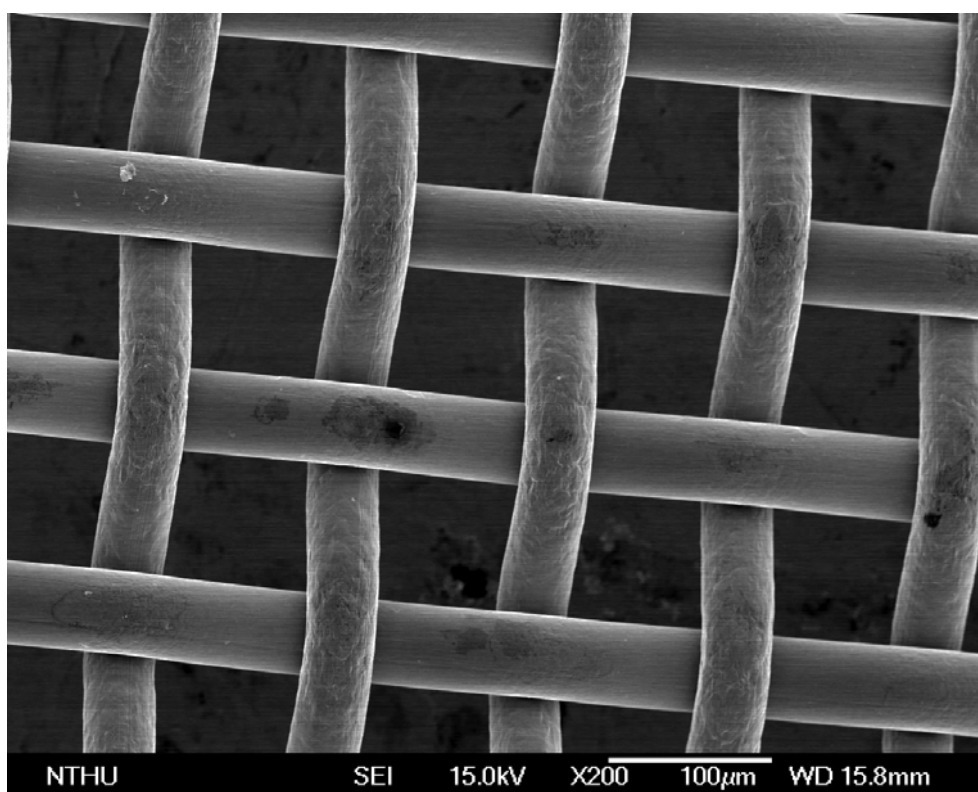
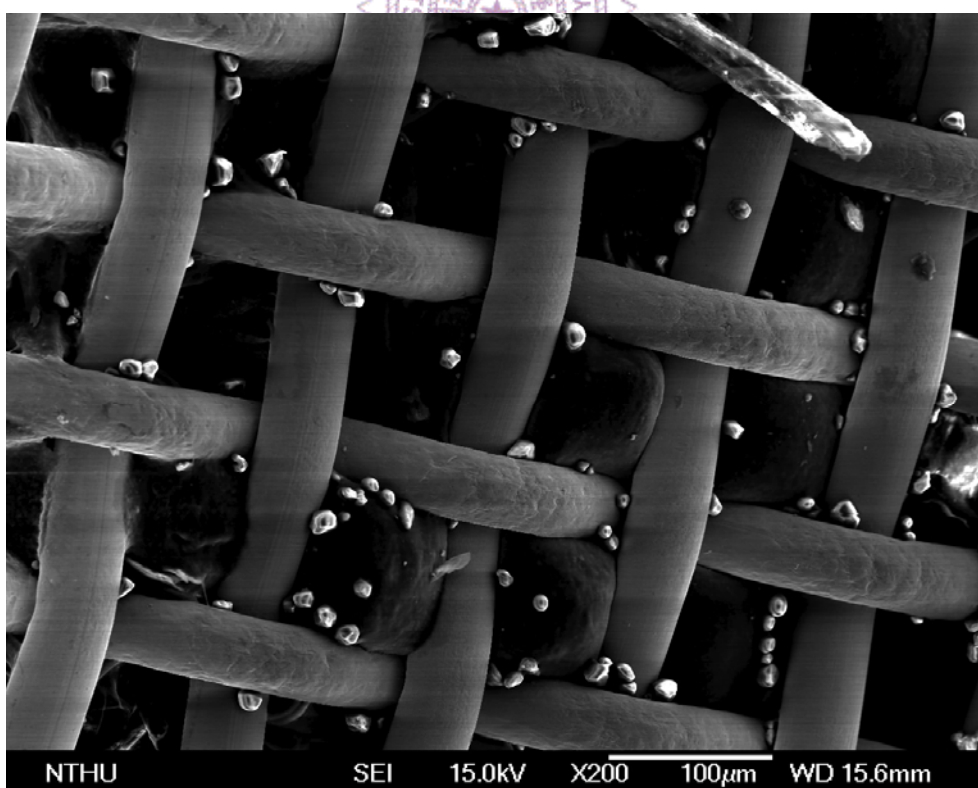
Fig. 4.9 不銹鋼網鍍金前後

(a) 鍍金前不銹鋼網

(b) 鍍金後不銹鋼網

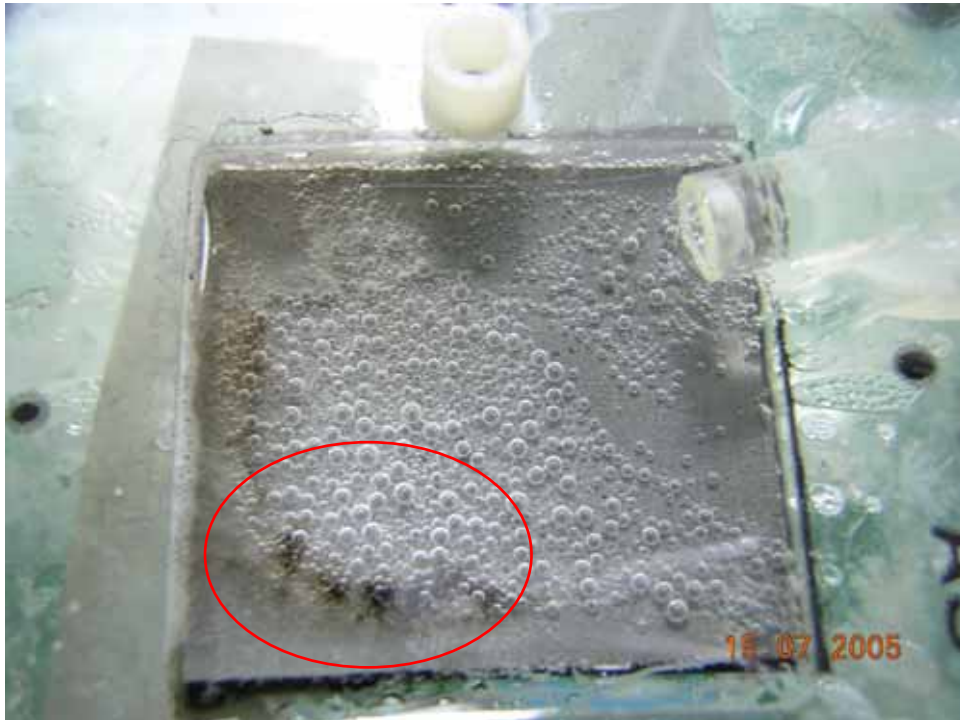
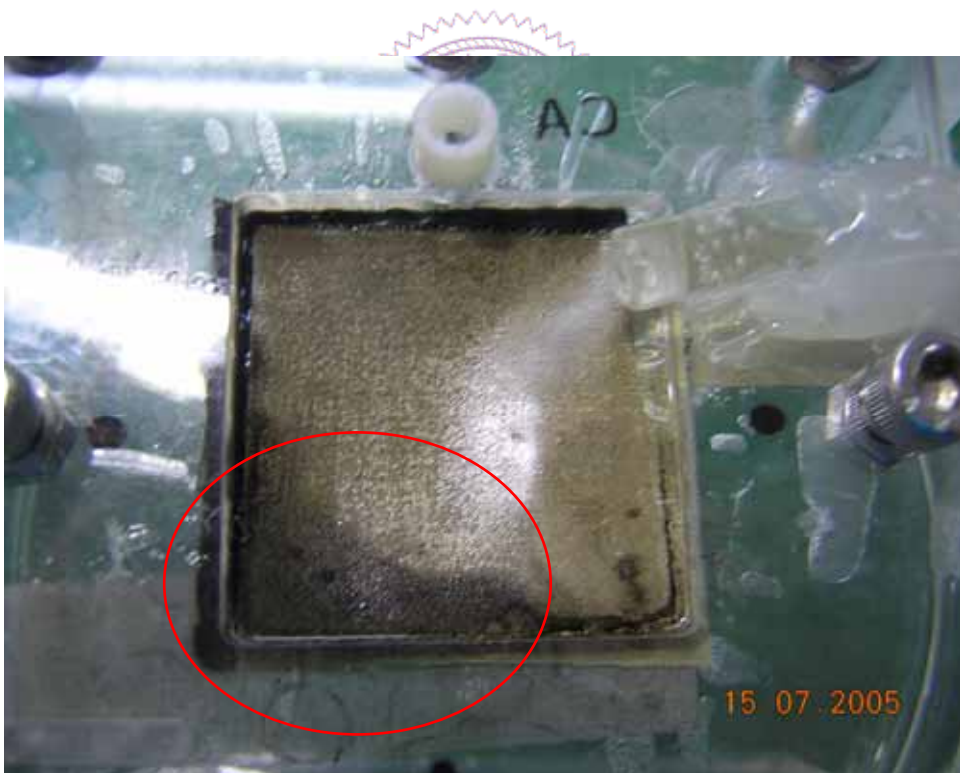
Fig. 4.10 GDL 上出現觸媒鬆脫

在測試一陣子以後，會發現GDL上出現黑色物質，如Fig. 4.10 所示，後來重複實驗時，會發現僅有黑色的區域會發現很多小氣泡，顯示此區域反應發生的非常劇烈，而其他地方卻沒有反應(未看見氣泡)，是以推測黑色物值應該為原本固定住的觸媒，因為熱壓不銹鋼

網的緣故，使得觸媒鬆脫，導致觸媒被甲醇溶液沖走；而Liu, et al. [6] 文獻中指出他們有長達 30 小時的life time，比較其差異性可以發現，最大差別在於不銹鋼網的組成方法，我們使用的是編織的不銹鋼網，他們則使用所謂fiber felt的燒結不銹鋼網，可能是因為使用高溫燒結的fiber felt非編織網的平整度較好，而使用編織的不銹鋼網可能會因為不平整的關係，局部會壓壞了附著觸媒的載體，造成了觸媒的鬆脫。此外，熱壓的參數是否正確，文獻[27]指出，熱壓的壓力宜在 5-100 kg/cm²之內，然而碳紙和不銹鋼網所需的熱壓參數應該不會相同，是以可能要經過多次的測試，才能將其效能找到最佳值，亦可能就不會造成觸媒脫落的現象。
