第五章 電纜劣化模擬與不當施工造成之劣化實例模擬

本章概分為兩部分的模擬，第一部份模擬水樹與空氣隙對於電場之影響；第二部份模擬電纜終端因不當施工造成之電場分佈不均，而致發生事故的一項實際案例。

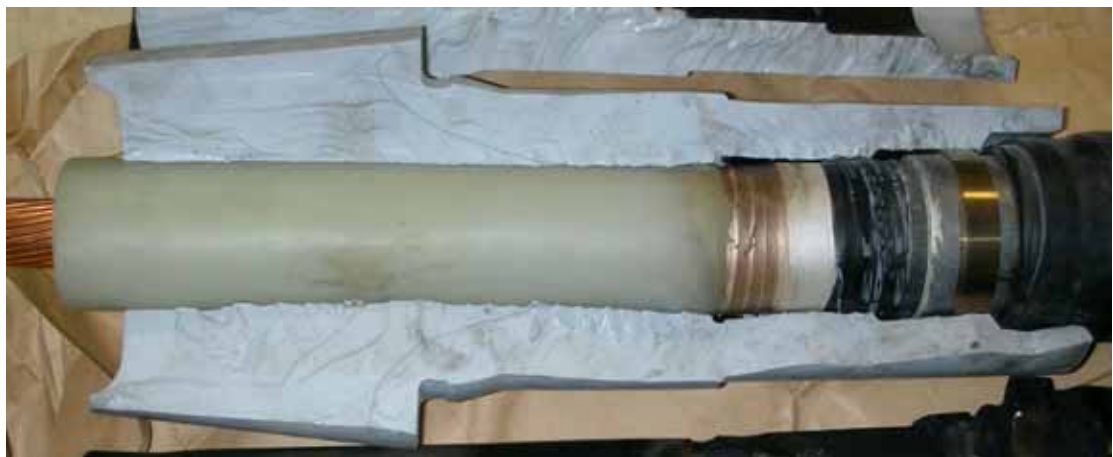
圖5.3-3 面板廠使用之預鑄式電纜終端實體

該面板廠所使用之電纜終端構造如圖5.3-1，所用的電纜規格如圖5.3-2，此電纜終端的施工法與一般電纜終端施工法無異，唯一的差異是該電纜終端施工時利用導電銀漆代替矽脂膏，並搭配電纜終端內層的黑色導電塗佈層以及多層凹槽式構造來紓緩電應力。但在安裝施工時，並未按照正確的施工程序進行，致終端與電纜間留有空隙，且在故障之S相亦未塗抹導電銀漆，使劣化加速而導致故障。

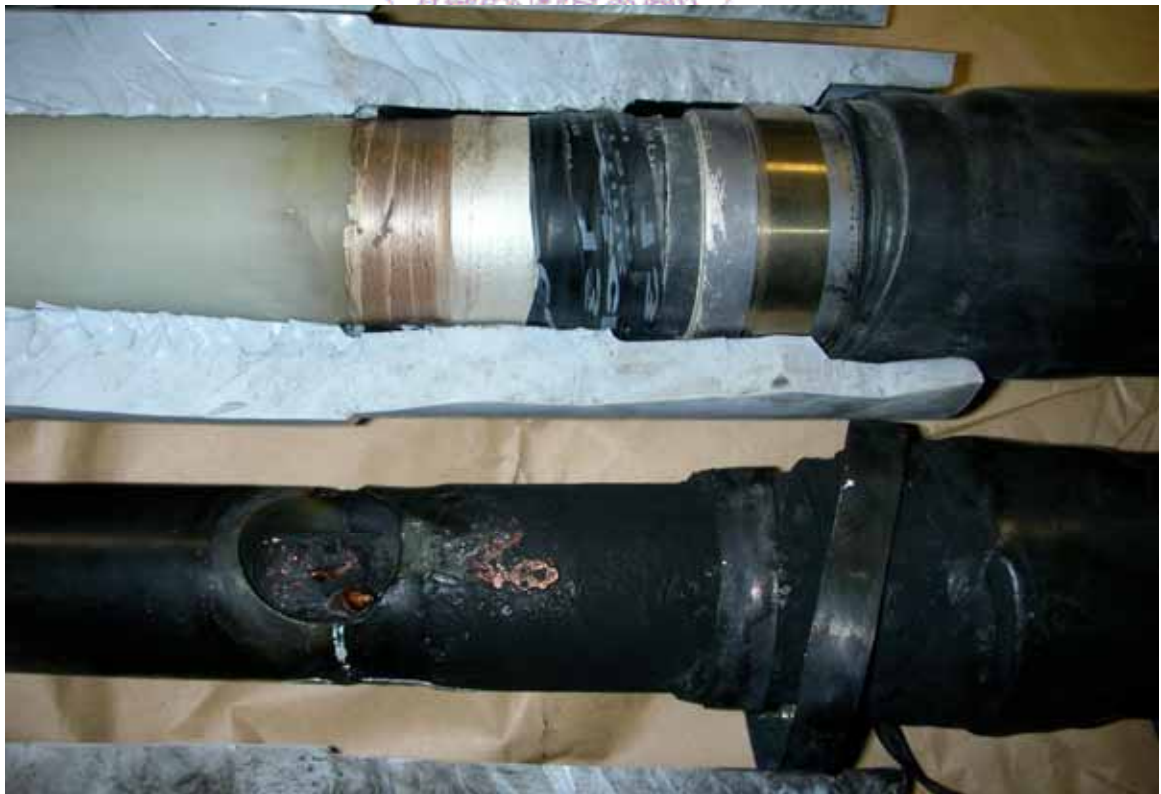
圖5.3-4 事故電纜S相及T相之解剖圖

在S相故障後，該廠亦以更換R、T掉另外兩相的終端，在解剖未故障的T相電纜後，發現：該相的施工法亦不符合標準作業程序，導致該相電纜亦有輕微的劣化現象，S相及T相之解剖如圖5.3-4。

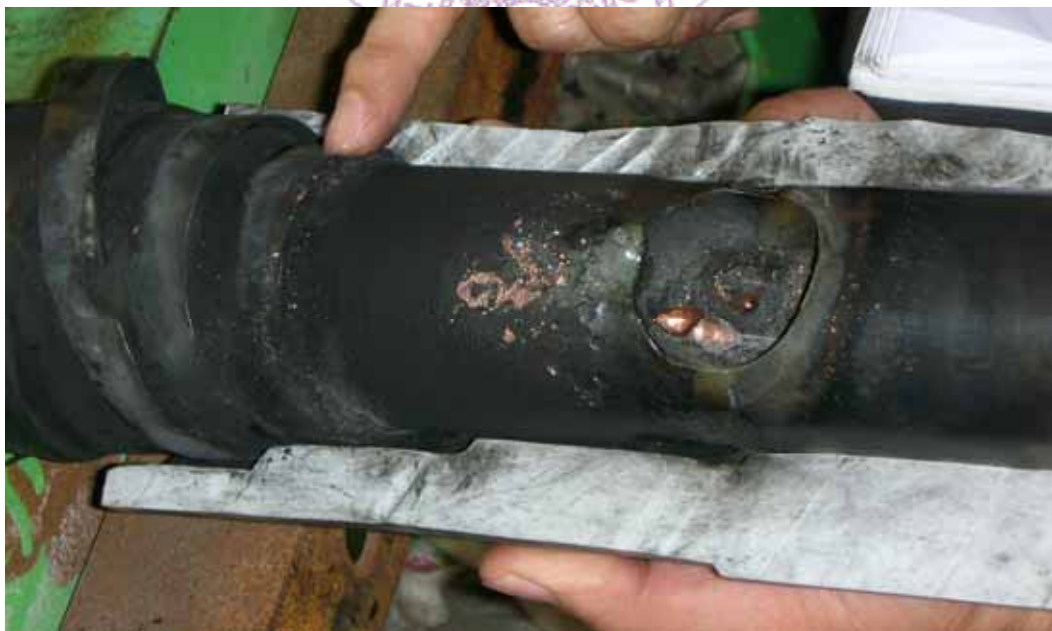
圖5.3-9 S相電纜解剖實體

根據實體圖可知：電纜擊穿處附近的應力錐凹槽有一項在報告書沒有提到的微小縫隙，即圖5.3-10所標示處，由位置及厚度推測此縫隙應該為設計讓額外纏繞的13號半導體膠帶及導電銀漆定位於此而設計的，由於該處為擊穿點，此縫隙

該電纜終端由於構造設計的關係導致在施工不良時，例如外半導切除長度與套管預留長度不符合、未塗抹導電銀漆或未綑綁半導電膠帶等原因，比起其他類型的電纜終端更容易在終端處留下氣隙，由圖5.3-9可知：擊穿處長度與留下之氣隙長度幾乎完全符合，可見事故主因就是施工不良導致氣隙殘留緣故。

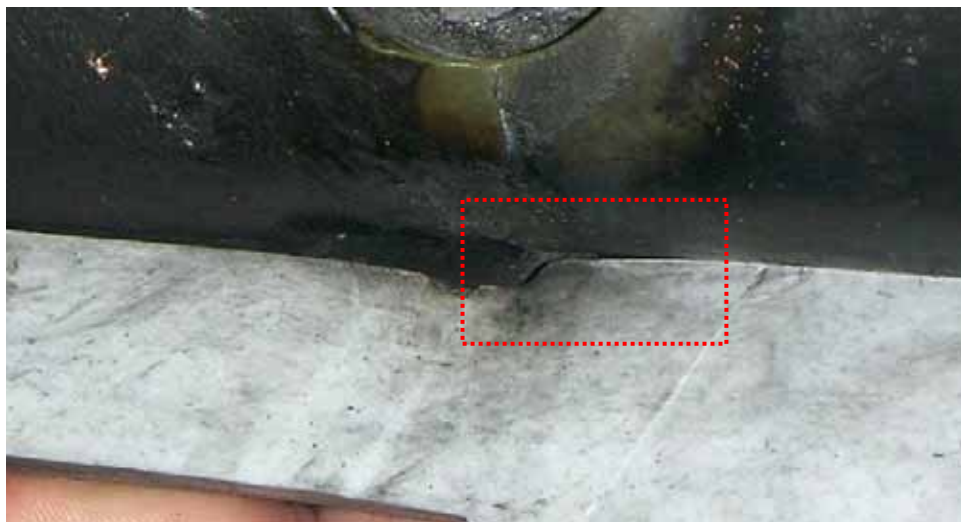
圖5.3-10 應力錐最前端凹槽邊緣之縫隙

可能會造成影響，因此，雖然報告書未予提及，但依然將此細縫列入模型的考慮範圍內據之進行模擬。

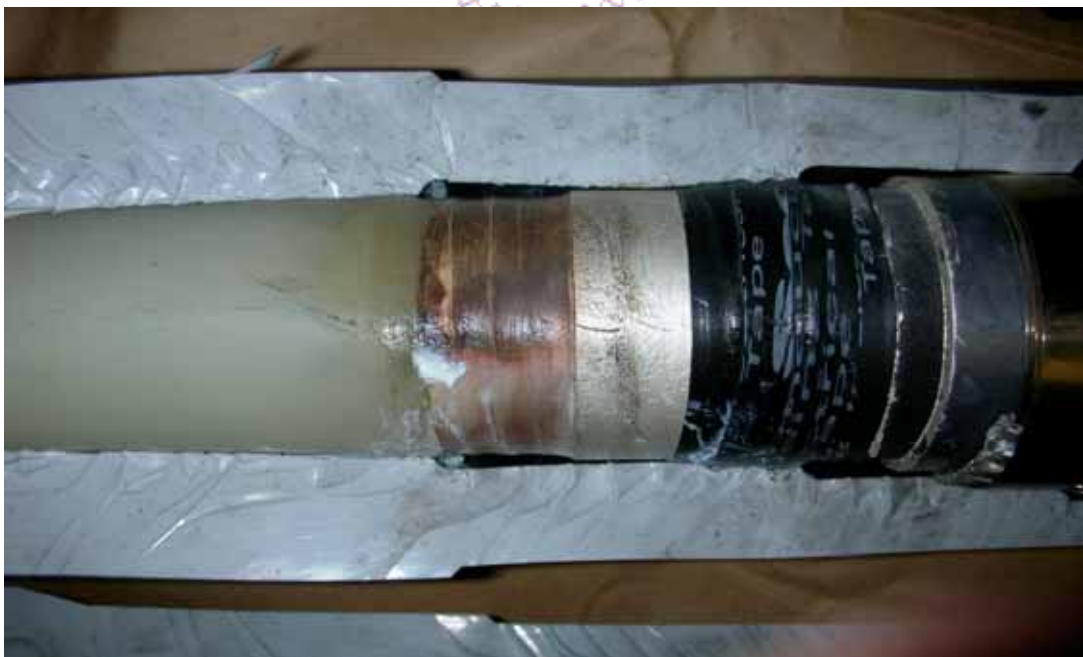
圖5.3-15 T相電纜解剖實體圖

由解剖圖可知：雖然有網綁13號半導體膠帶，但該膠帶網綁於外半導體層中段，基本上無法發揮效果，因此在模型中不列入考慮，而施工處的模型亦根據圖5.3-16與5.3-17進行建立。

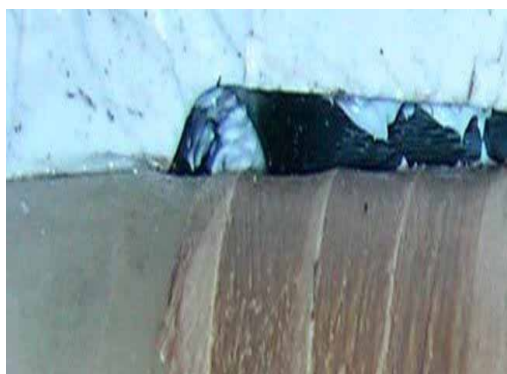
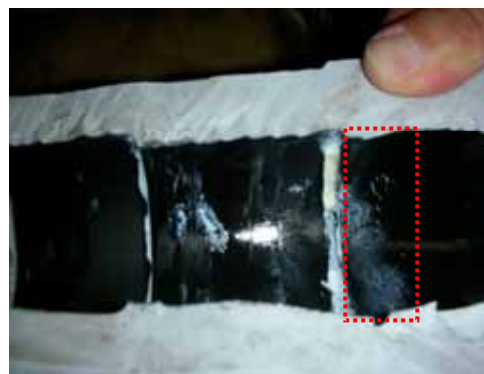
圖5.3-16 應力錐前端凹槽邊緣之縫隙 圖5.3-17 應力錐前端凹槽銀漆殘留狀況

T相電纜的施工狀況與S相較比，除未塗抹導電銀漆以外，其餘相同，而銀漆塗抹狀況根據結構示意圖為塗抹到凹槽末端前3mm處。S相與T相在凹槽終端皆留有縫隙，兩個模型遂對此皆納入模擬。由圖5.3-16及5.3-17可知：該縫隙被導電銀漆填滿，僅剩下約3mm寬的氣隙存在於凹槽末端。因此根據上述資料建立之電纜終端施工處模型如圖5.2-18，以此模型評估T相之電場。

模擬結果如圖5.3-19~5.3-20可知：T相電纜由於有塗抹導電銀漆，電位線的曲折較為平緩，施工處的最大電場發生在銀漆、空氣與絕緣層交界處的銀漆表面，雖然電場值高達 $1.42 \times 10^7 \text{ V/m}$ ，但僅分佈在一小部份的絕緣層表面，而空隙內空氣承受之電場都在空氣的絕緣耐壓附近或更低，不會有明顯的放電現象，如圖5.3-16，凹槽末端與部份雖無導電銀漆，但在運轉一年多後劣化現象仍不明顯。
