# 日本福島核電廠事故 說明與評析

2011年3月11日，日本時間下午2點46分芮氏地震儀規模9.0級的強震襲擊日本，進而引發東京電力株式會社的福島第一核能電廠發生輻射外釋的嚴重事故，引起全世界的關注。截至目前為止，事故還在持續演變中，以下簡單介紹福島電廠、說明核電廠的安全設計、嘗試交代事情發生的始末、並介紹核電廠嚴重事故的特質。

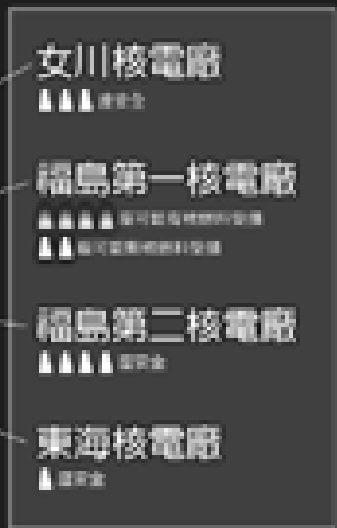
如圖一所示，受地震影響的核電發電廠共有女川電廠（3部機組，1部運轉中）、福島一廠（6部機組，3部運轉中）、福島二廠（4部機組）、東海電廠（1部機組）。地震發生後，9部運轉中機組全部安全停機，但地震及隨之而來的海嘯對各電廠造成不同的損害，只有福島一廠的事故繼續惡化成輻射外釋的嚴重事故。

圖一：為了防止輻射物質外洩，日本已經採取各種手段來搶救福島第一核電廠；其他受到地震影響的核能電廠已安全停機，未受影響者則繼續運轉。
