GE 1712

日本福島電廠事故說明與評析

李 敏

國立清華大學

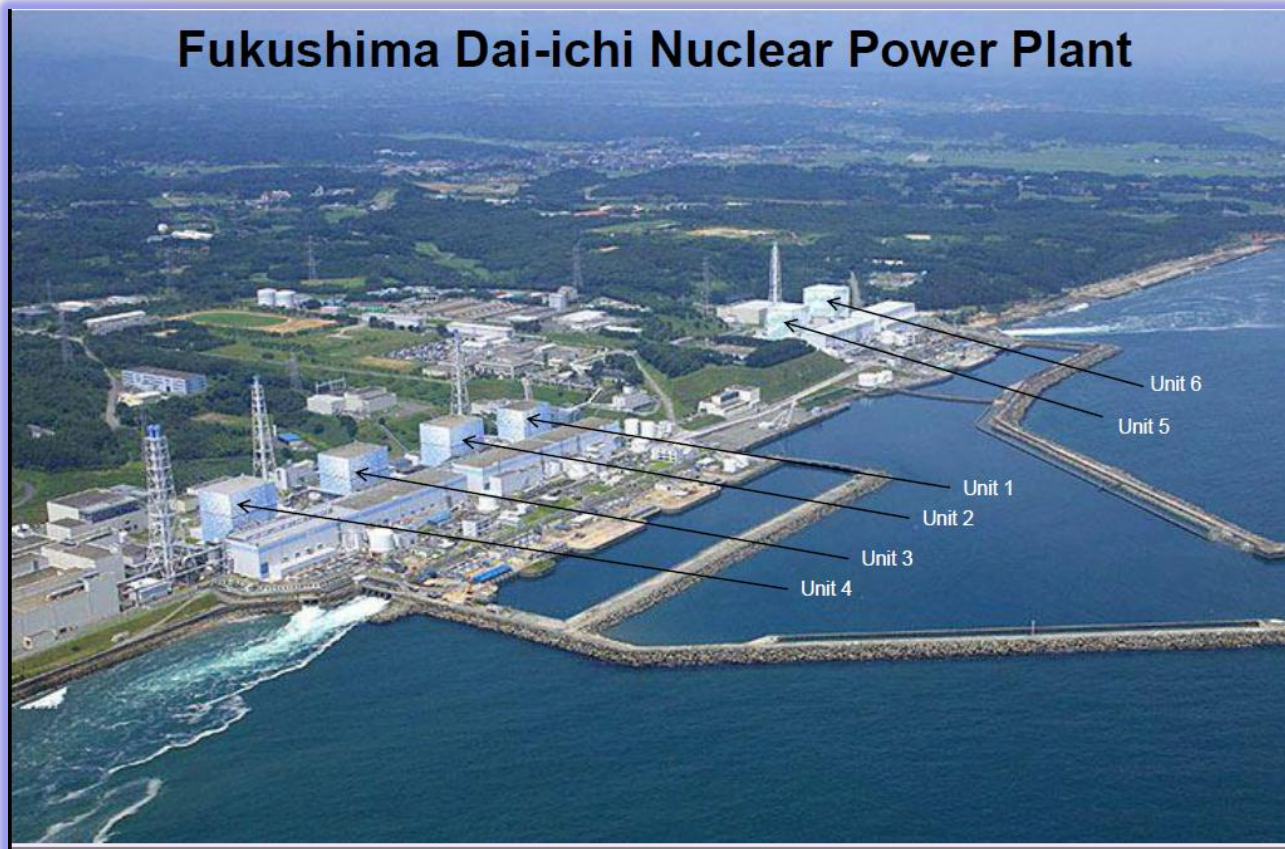
日本福島核能一廠

- ◆ 日本福島第一核能發電廠共有6部沸水式反應器機組，屬於東京電力公司所有。

福島一廠						
機組	1號機	2號機	3號機	4號機	5號機	6號機
反應爐型式	BWR-3	BWR-4	BWR-4	BWR-4	BWR-4	BWR-5
裝置容量	46.0萬瓩	78.4萬瓩	78.4萬瓩	78.4萬瓩	78.4萬瓩	110.0萬瓩
商轉日期	1971. 3.26	1974 7.18	1976 3.27	1978 10.12	1978 4.18	1979 10.24
地震發生時 機組狀態	正常運 轉中	正常運 轉中	正常運 轉中	停機大 修中	停機大 修中	停機大 修中
所在地	福島縣雙葉郡大熊町					
所有者	東京電力公司TEPCO

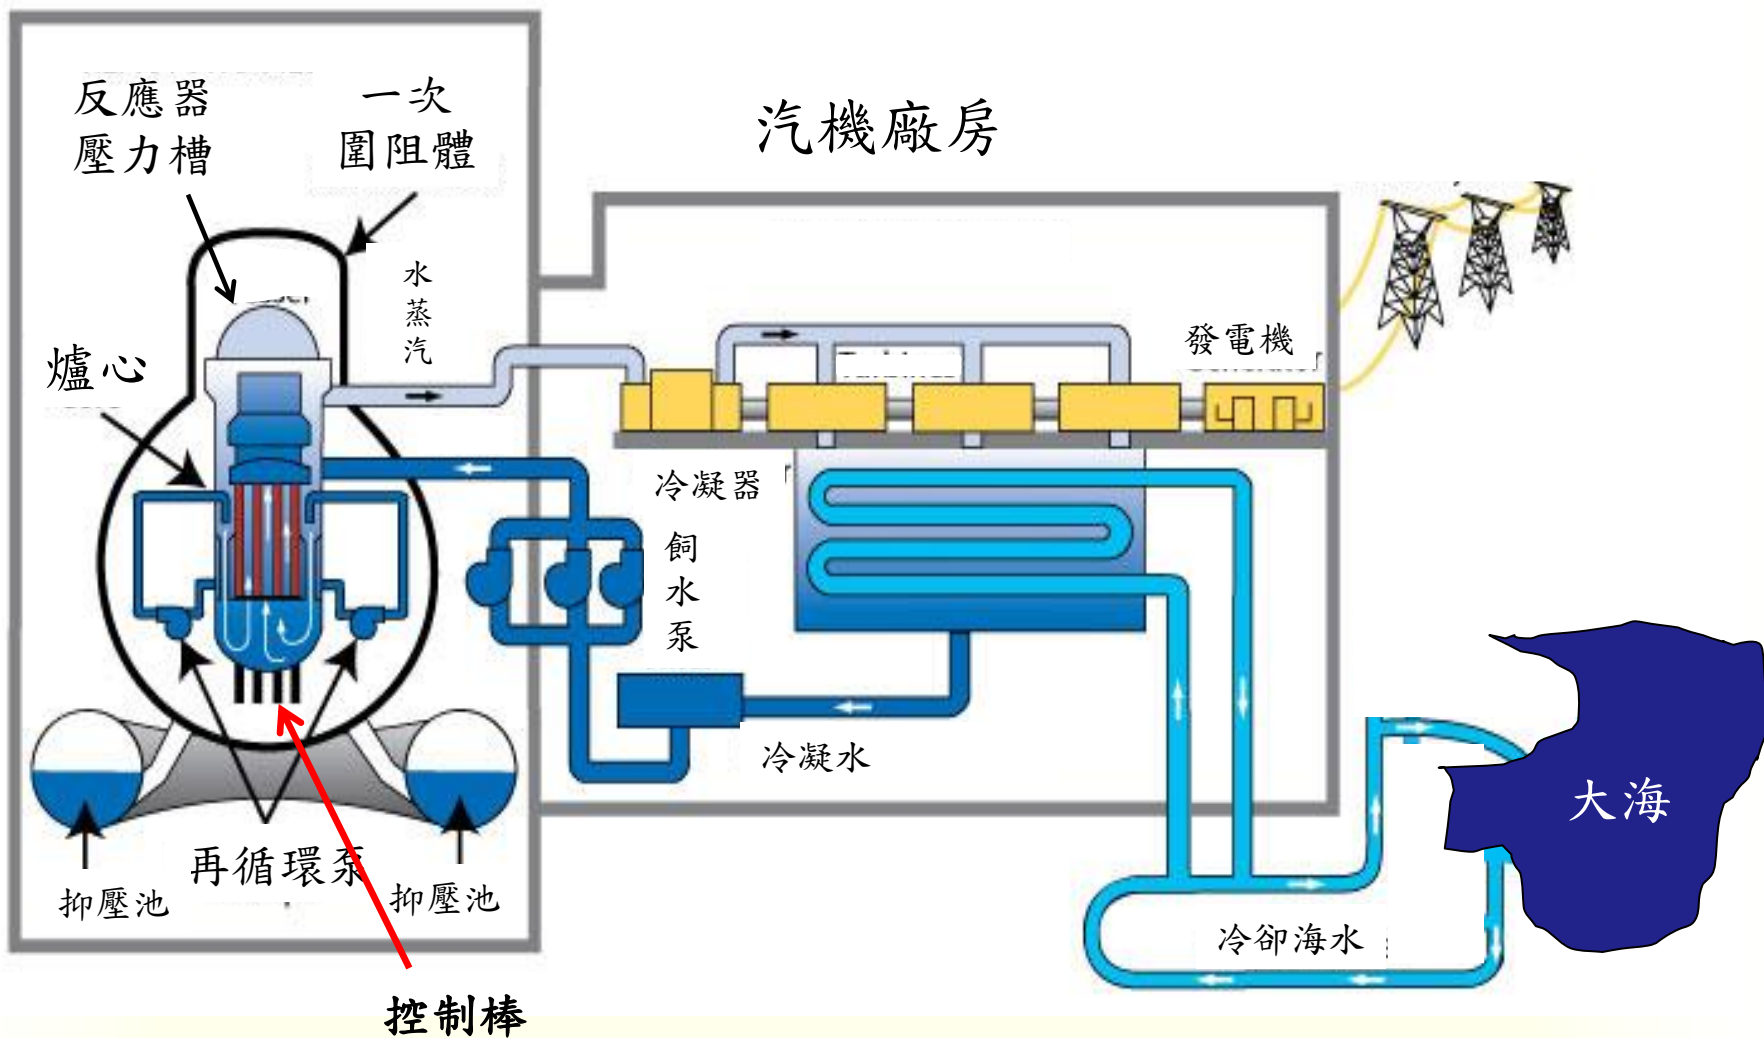
第四型沸水式反應器

反應器廠房

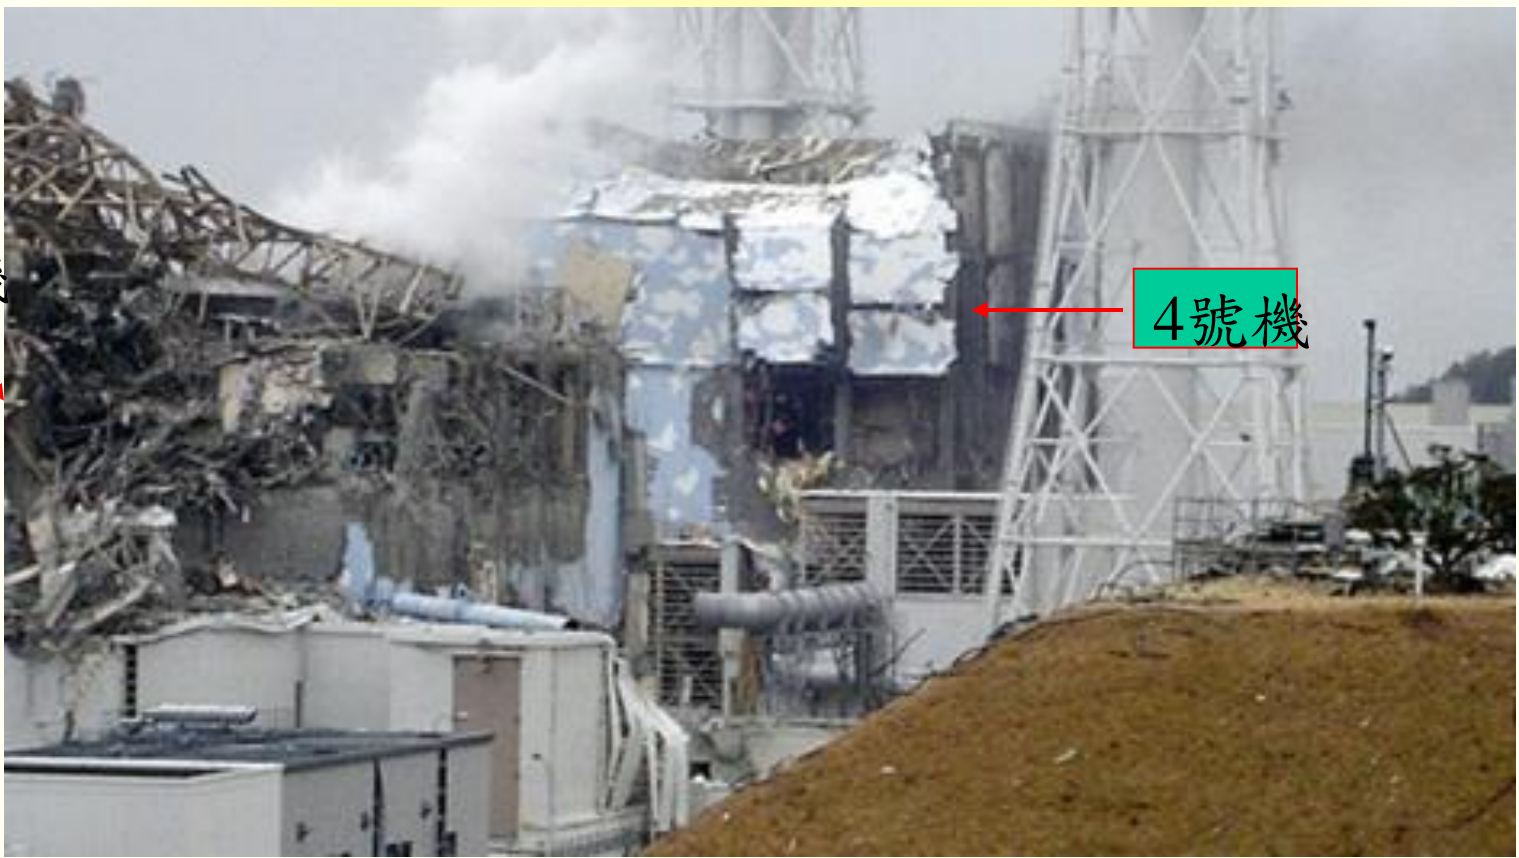
福島核能一廠 (2011-3-16)

3號機

4號機

- 4 號機：15日上午6:00左右，反應器廠房發生爆炸；
上午9:30，反應器廠房火災，11:00 熄滅
16日上午5:45，反應器廠房火災，6:15 熄滅
- 用過燃料儲存池存放自爐心退出之使用過的核燃料
- 用過核燃料內有大量放射性物質，須採用強制對流將衰變熱移除
- 燃料頂端的上方有6公尺深的水作為輻射屏蔽
- 即使儲存池喪失冷卻，大量的水也可以維持燃料的冷卻達一段時間，而一個位於開放空間的水池，可以非常容易的補水

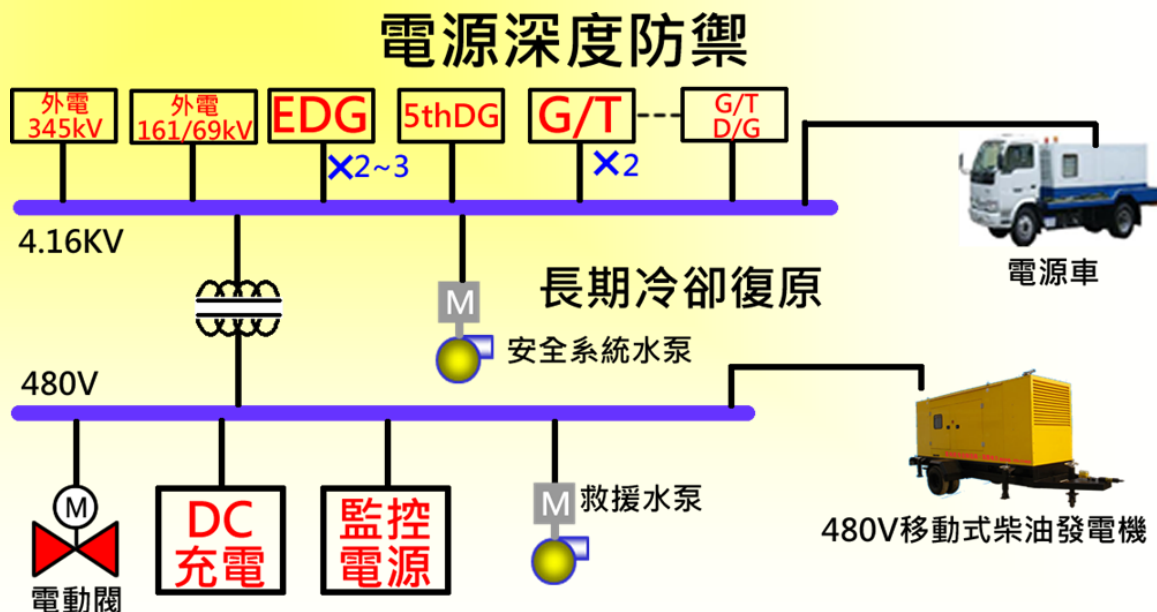
後備及救援電源

- (1) 完成第5台氣冷式柴油發電機擴充至可提供兩部機電源
- (2) 利用氣渦輪機全黑啟動柴油發電機提供廠內4.16kV電源(100年12月31日前引接電纜採購驗收完成)
- (3) 購置6台 1500kW /4.16kV電源車(101年6月31日前採購驗收完成)
- (4) 購置29台100~500kW/480V移動式柴油發電機(100年12月31日前採購驗收完成)
- (5) 延長廠區全黑 電源供應能力由設計之8小時至24小時
